# YES 車輛認證書

受檢測車輛通過YES認證鑑定標準  
This vehicle has passed the YES Evaluation Standard

認證編號 CPF09023258094

| 車型 Model | ALTIS |

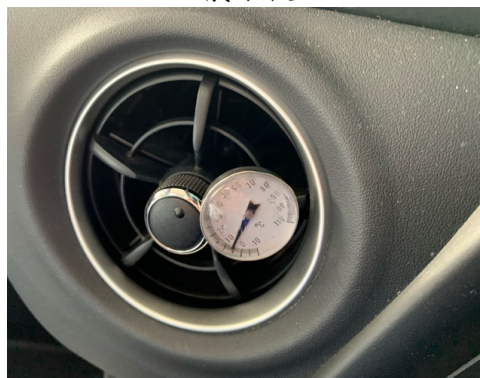
空調溫度

| 5. 前空調風速開關各段風速 | 正常 | 6. 前空調冷氣作動中央出風口溫度 | 7°C |
