認證編號 CPF09023258114

## 車輛資料 Vehicle Information

## 車輛認證總結報告 Vehicle Inspection Findings

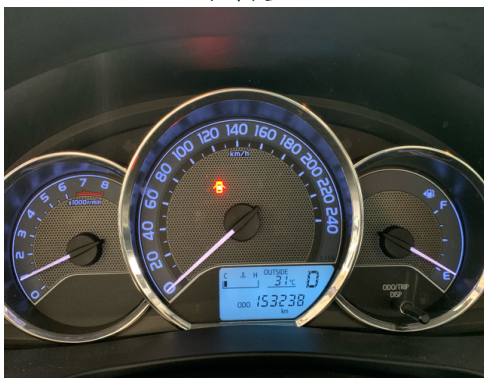
| 現況實車里程 Mileage<br>(僅揭露，不具保證效力) | 153,238 |

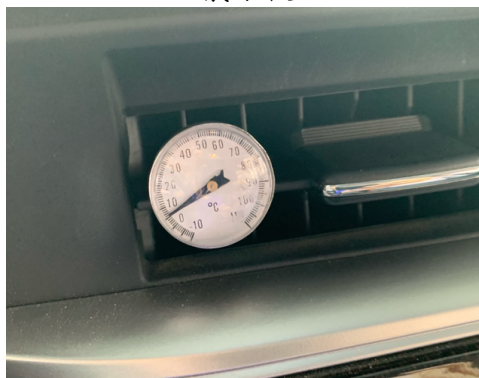
空調溫度

| 5. 前空調風速開關各段風速 | 正常 | 6. 前空調冷氣作動中央出風口溫度 | 7°C |
