# YES 車輛認證書

認證編號 CPF09023258118

| 廠牌 Make | TOYOTA |
| 車型 Model | ALTIS |

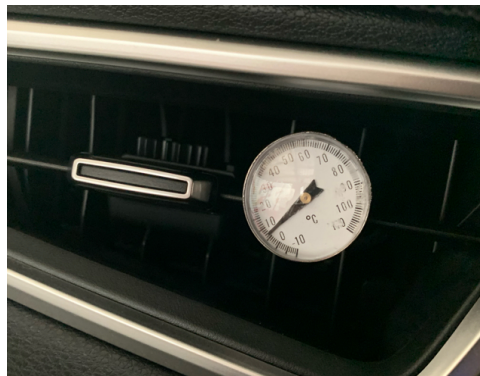
空調溫度

| 5. 前空調風速開關各段風速 | 正常 | 6. 前空調冷氣作動中央出風口溫度 | 7°C |
