認證編號 CPF09023259005

## 車輛資料 Vehicle Information

## 車輛認證總結報告 Vehicle Inspection Findings

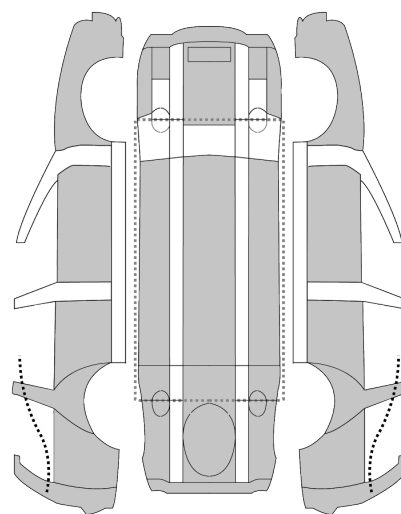
車骨結構圖

本車體骨架結構無修復跡象。

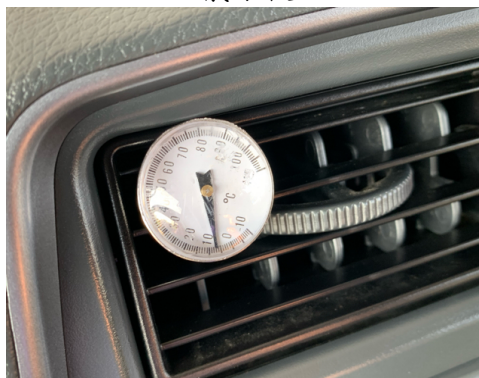
空調溫度

| 5. 前空調風速開關各段風速 | 正常 | 6. 前空調冷氣作動中央出風口溫度 | 7°C |
