# YES 車輛查定報告

## 車輛認證總結報告 Vehicle Inspection Findings

廠牌：TOYOTA  
排檔型式：手自排  
儀表里程數：162,268

車型：WISH  
引擎號碼：\*\*\*X5729\*\*  
車身號碼：ZGE21 ~610\*\*\*

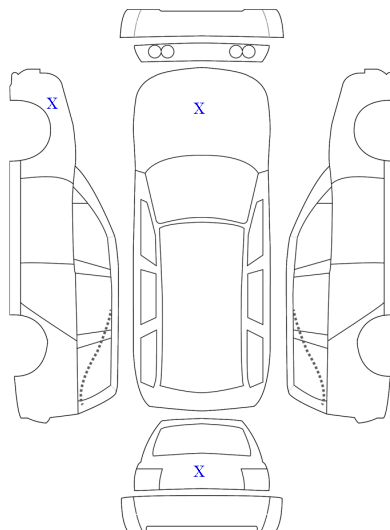
車體外觀圖

右後方有鈑修痕。  
左前方有鈑修痕。  
正前方有鈑修痕。  
正後方有鈑修痕。

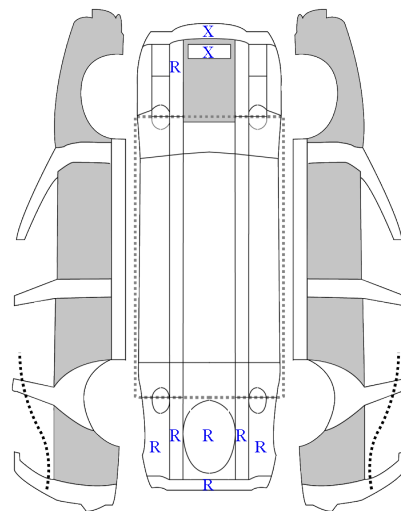
車骨結構圖

無任何異常之痕跡。  
無任何異常之痕跡。  
無任何泡水之痕跡。  
異常
