認證編號 CPF09023259040

## 車輛資料 Vehicle Information

## 車輛認證總結報告 Vehicle Inspection Findings

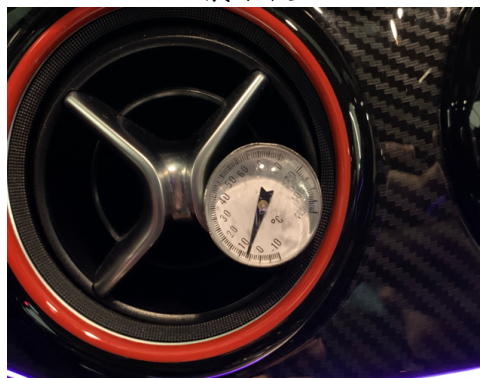
空調溫度

| 5. 前空調風速開關各段風速 | 正常 | 6. 前空調冷氣作動中央出風口溫度 | 7°C |
