# YES 車輛認證書

認證編號 CPF09023259048

| 廠牌 Make | BENZ |
| 車型 Model | CLA-CLASS |

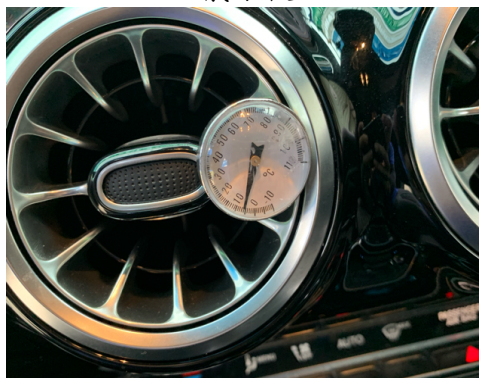
空調溫度

| 5. 前空調風速開關各段風速 | 正常 | 6. 前空調冷氣作動中央出風口溫度 | 7°C |
