# YES 車輛認證書

認證編號 CPF09023259050

| 車型 Model | SUPER SENTRA |
| 年份 Year | 2024/03 |

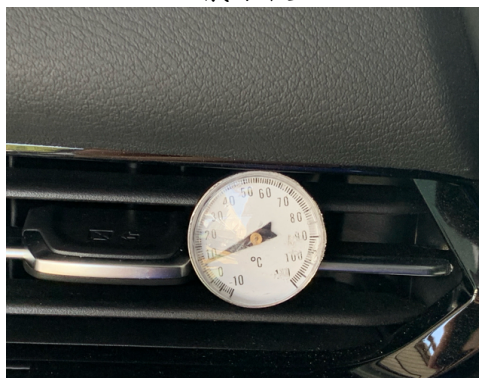
空調溫度

| 5. 前空調風速開關各段風速 | 正常 | 6. 前空調冷氣作動中央出風口溫度 | 7°C |
