# YES 車輛認證書

認證編號 CPF09023259053

| 廠牌 Make | TOYOTA |
| 車型 Model | ALTIS |

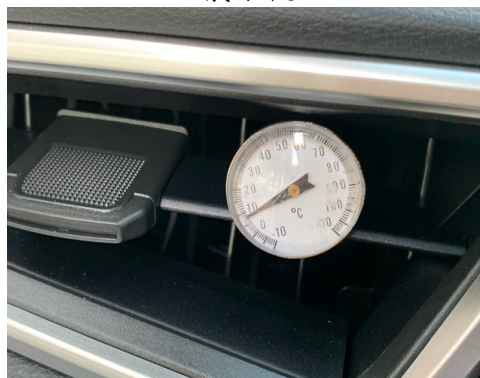
空調溫度

| 5. 前空調風速開關各段風速 | 正常 | 6. 前空調冷氣作動中央出風口溫度 | 7°C |
