認證編號 CPF09023259057

## 車輛資料 Vehicle Information

## 車輛認證總結報告 Vehicle Inspection Findings

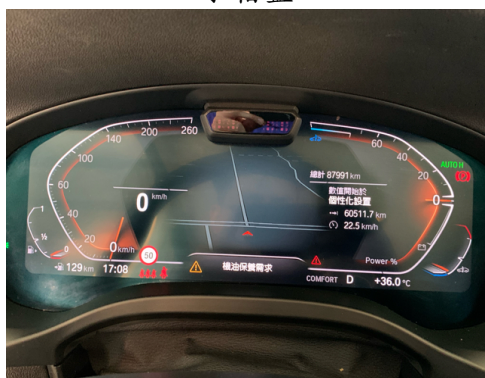
| 現況實車里程 Mileage<br>(僅揭露，不具保證效力) | 87,991 |

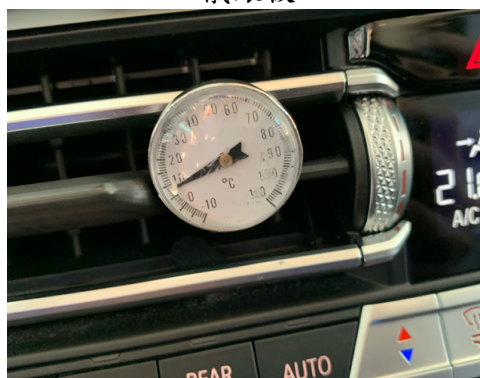
空調溫度

| 5. 前空調風速開關各段風速 | 正常 | 6. 前空調冷氣作動中央出風口溫度 | 7°C |
