認證編號 CPF09023259101

## 車輛資料 Vehicle Information

## 車輛認證總結報告 Vehicle Inspection Findings

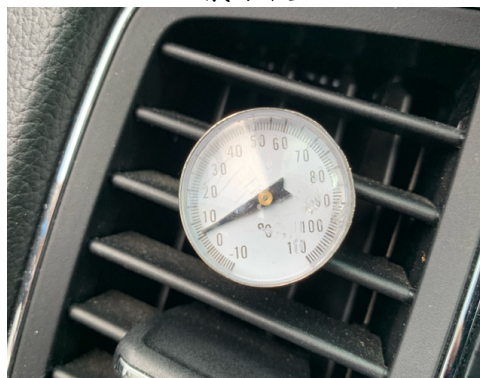
空調溫度

| 5. 前空調風速開關各段風速 | 正常 | 6. 前空調冷氣作動中央出風口溫度 | 7°C |
