認證編號 CPF09023259104

## 車輛資料 Vehicle Information

## 車輛認證總結報告 Vehicle Inspection Findings

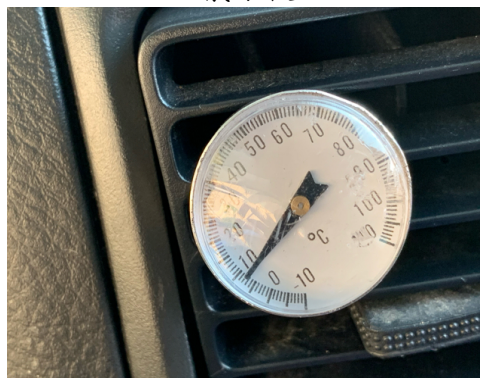
空調溫度

| 5. 前空調風速開關各段風速 | 正常 | 6. 前空調冷氣作動中央出風口溫度 | 7°C |
