# YES 車輛認證書

受檢測車輛通過YES認證鑑定標準  
This vehicle has passed the YES Evaluation Standard

認證編號 CPF09023259119

## 車輛認證總結報告 Vehicle Inspection Findings

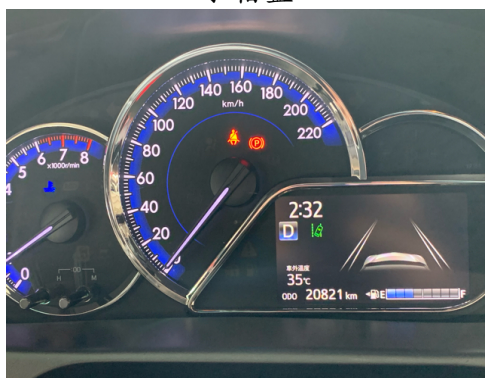
| 現況實車里程 Mileage<br>(僅揭露，不具保證效力) | 20,821 |

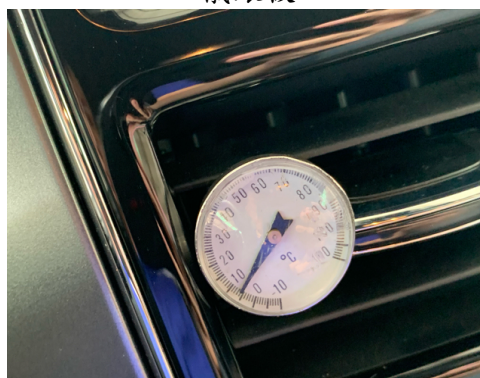
空調溫度

| 5. 前空調風速開關各段風速 | 正常 | 6. 前空調冷氣作動中央出風口溫度 | 7°C |
