認證編號 CPF09023259127

## 車輛資料 Vehicle Information

## 車輛認證總結報告 Vehicle Inspection Findings

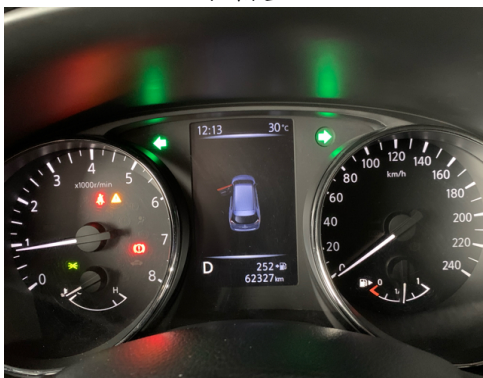
| 現況實車里程 Mileage<br>(僅揭露, 不具保證效力) | 62,327 |

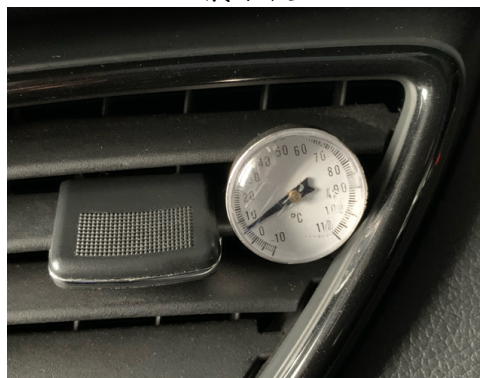
空調溫度

| 5. 前空調風速開關各段風速 | 正常 | 6. 前空調冷氣作動中央出風口溫度 | 7°C |
