認證編號 CPF09023259138

## 車輛資料 Vehicle Information

## 車輛認證總結報告 Vehicle Inspection Findings

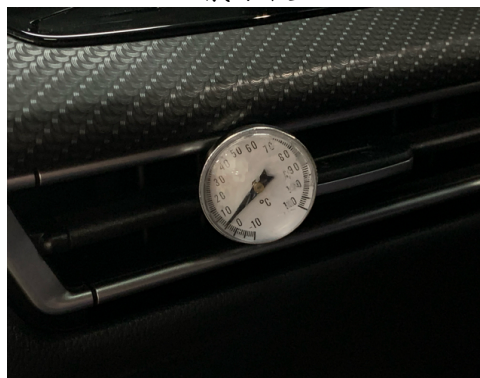
空調溫度

| 5. 前空調風速開關各段風速 | 正常 | 6. 前空調冷氣作動中央出風口溫度 | 7°C |
