# YES 車輛認證書

認證編號 CPF09023259147

| 廠牌 Make | MITSUBISHI |
| 車型 Model | DELICA |

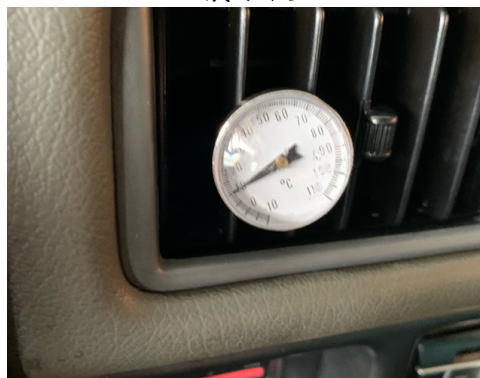
空調溫度

| 5. 前空調風速開關各段風速 | 正常 | 6. 前空調冷氣作動中央出風口溫度 | 9°C |
