認證編號 CPF09023259156

## 車輛資料 Vehicle Information

## 車輛認證總結報告 Vehicle Inspection Findings

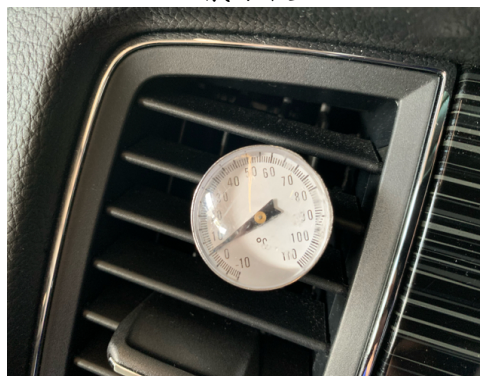
空調溫度

| 5. 前空調風速開關各段風速 | 正常 | 6. 前空調冷氣作動中央出風口溫度 | 7°C |
