認證編號 CPF09023259164

## 車輛資料 Vehicle Information

## 車輛認證總結報告 Vehicle Inspection Findings

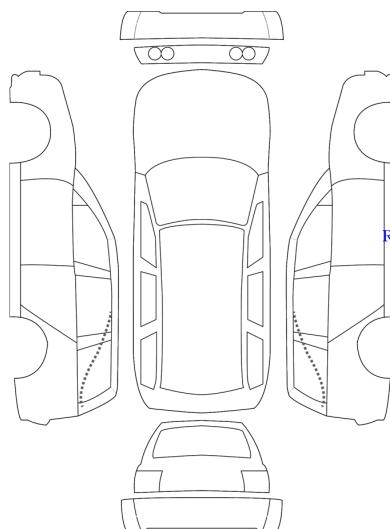
車體外觀圖

本車體骨架結構無修復跡象。 X 更換

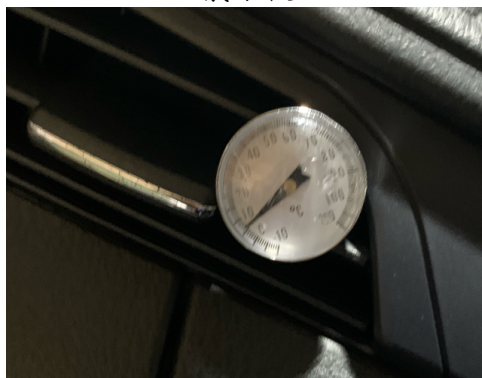
空調溫度

| 5. 前空調風速開關各段風速 | 正常 | 6. 前空調冷氣作動中央出風口溫度 | 7°C |
