# YES 車輛查定報告

## 車輛認證總結報告 Vehicle Inspection Findings

廠牌：MAZDA  
排檔型式：自排  
儀表里程數：185,358

車型：MAZDA2  
引擎號碼：無引擎號碼  
車身號碼：JM7DE10Y2C022\*\*\*\*

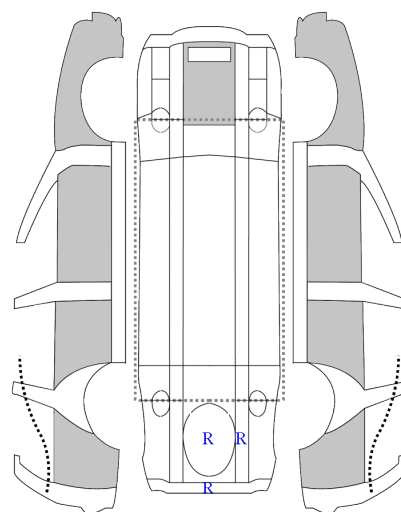
車骨結構圖

無此檢查項目  
無任何異常之痕跡。  
無任何泡水之痕跡。  
異常

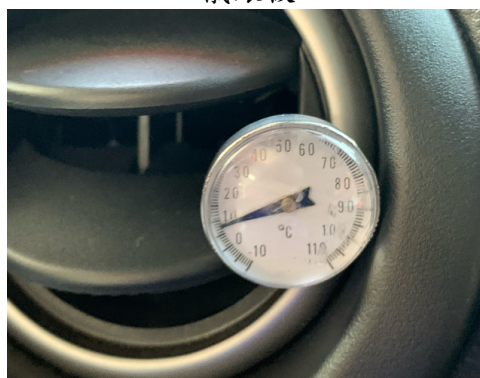
空調溫度

| 5. 前空調風速開關各段風速 | 正常 | 6. 前空調冷氣作動中央出風口溫度 | 7°C |
