認證編號 CPF09023259168

## 車輛資料 Vehicle Information

## 車輛認證總結報告 Vehicle Inspection Findings

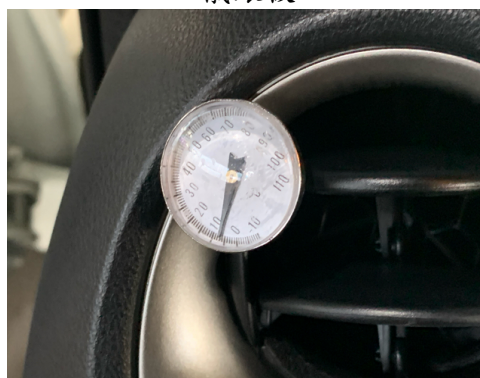
空調溫度

| 5. 前空調風速開關各段風速 | 正常 | 6. 前空調冷氣作動中央出風口溫度 | 7°C |
