認證編號 CPF0902325A002

## 車輛資料 Vehicle Information

## 車輛認證總結報告 Vehicle Inspection Findings

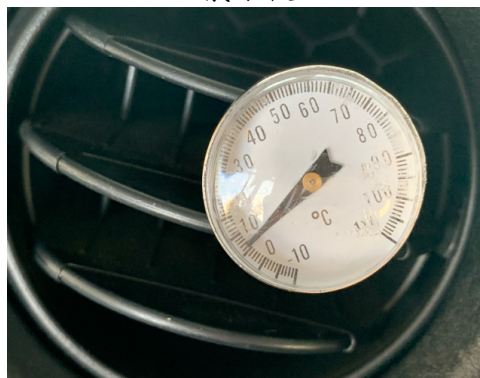
空調溫度

| 5. 前空調風速開關各段風速 | 正常 | 6. 前空調冷氣作動中央出風口溫度 | 7°C |
