# YES 車輛認證書

認證編號 CPF0902325A003

| 廠牌 Make | TOYOTA |
| 車型 Model | ALTIS |

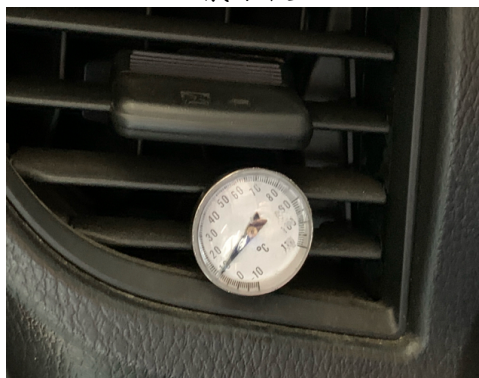
空調溫度

| 5. 前空調風速開關各段風速 | 正常 | 6. 前空調冷氣作動中央出風口溫度 | 7°C |
