## 車輛認證總結報告 Vehicle Inspection Findings

認證編號 CPF0902325A004

| 廠牌 Make | HONDA |
| 車型 Model | FIT |

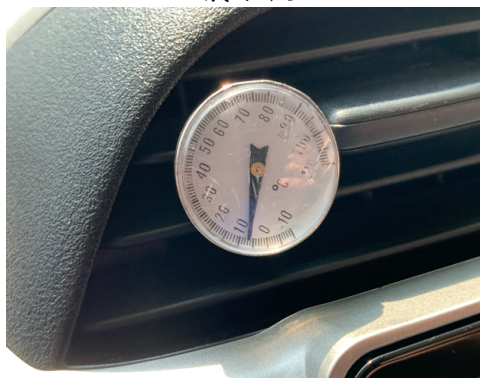
空調溫度

| 5. 前空調風速開關各段風速 | 正常 | 6. 前空調冷氣作動中央出風口溫度 | 7°C |
