認證編號 CPF0902325A005

## 車輛資料 Vehicle Information

## 車輛認證總結報告 Vehicle Inspection Findings

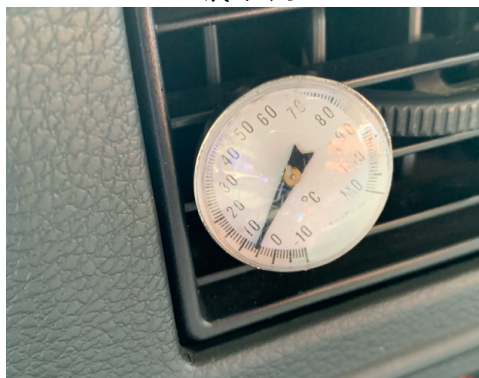
空調溫度

| 5. 前空調風速開關各段風速 | 正常 | 6. 前空調冷氣作動中央出風口溫度 | 7°C |
