認證編號 CPF0902325A033

| 廠牌 Make | BMW |
| 車型 Model | X MODELS |

## 車輛認證總結報告 Vehicle Inspection Findings

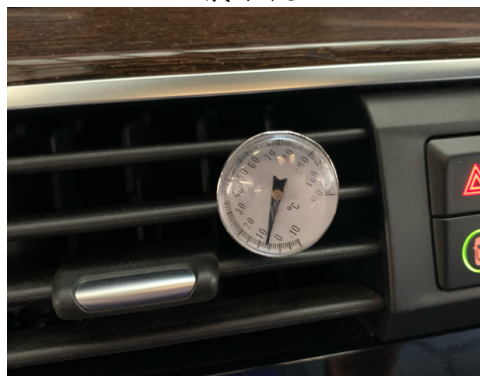
空調溫度

| 5. 前空調風速開關各段風速 | 正常 | 6. 前空調冷氣作動中央出風口溫度 | 7°C |
