認證編號 CPF0902325A034

## 車輛資料 Vehicle Information

| 車型 Model | CR-V |

## 車輛認證總結報告 Vehicle Inspection Findings

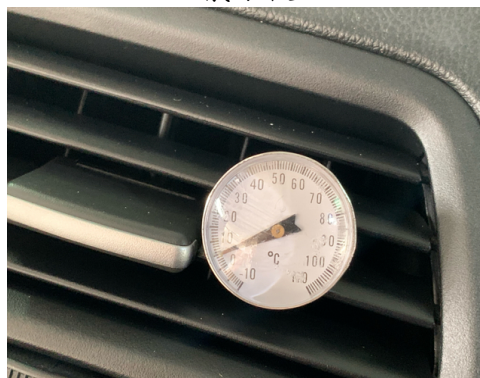
空調溫度

| 5. 前空調風速開關各段風速 | 正常 | 6. 前空調冷氣作動中央出風口溫度 | 7°C |
