認證編號 CPF0902325A036

## 車輛資料 Vehicle Information

## 車輛認證總結報告 Vehicle Inspection Findings

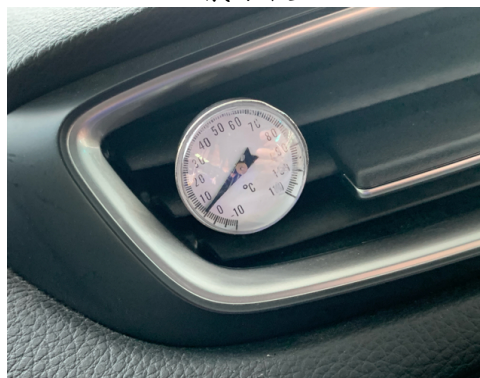
空調溫度

| 5. 前空調風速開關各段風速 | 正常 | 6. 前空調冷氣作動中央出風口溫度 | 7°C |
