認證編號 CPF0902325A040

## 車輛資料 Vehicle Information

## 車輛認證總結報告 Vehicle Inspection Findings

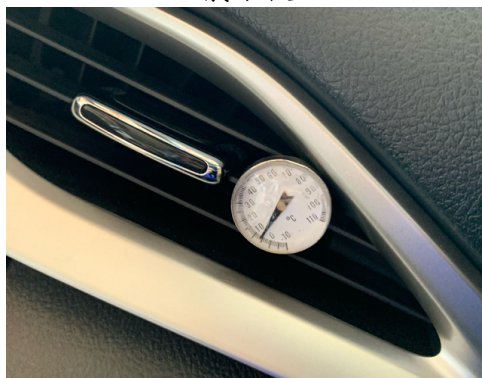
空調溫度

| 5. 前空調風速開關各段風速 | 正常 | 6. 前空調冷氣作動中央出風口溫度 | 7°C |
