認證編號 CPF0902325A042

## 車輛資料 Vehicle Information

## 車輛認證總結報告 Vehicle Inspection Findings

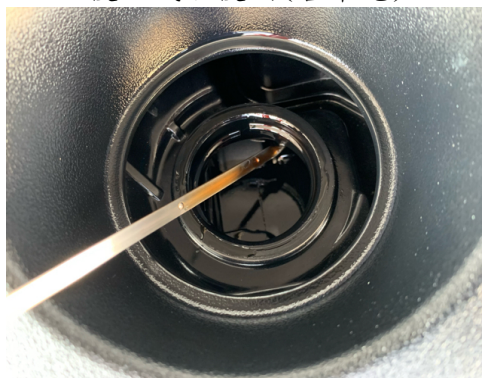
機油蓋

| 3. 警告指示燈有無異常作動 | 正常 | 4. 機油油量、油質有無異常 | 正常 |

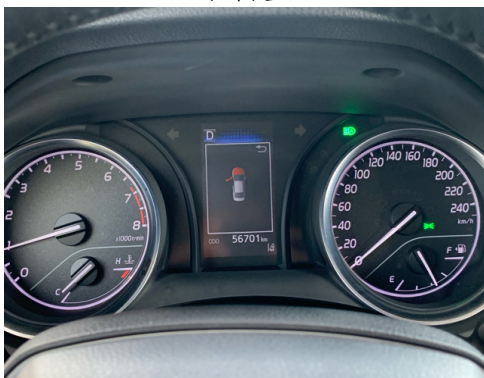
| 現況實車里程 Mileage<br>(僅揭露，不具保證效力) | 56,701 |

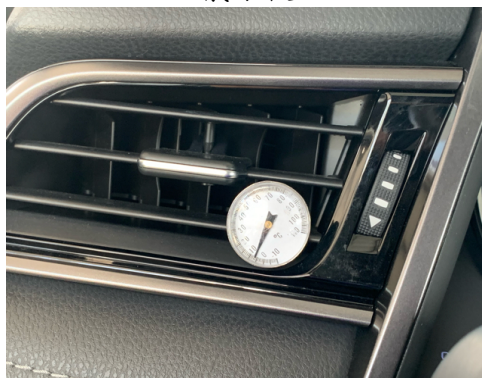
空調溫度

| 5. 前空調風速開關各段風速 | 正常 | 6. 前空調冷氣作動中央出風口溫度 | 7°C |
