認證編號 CPF0902325A045

## 車輛資料 Vehicle Information

## 車輛認證總結報告 Vehicle Inspection Findings

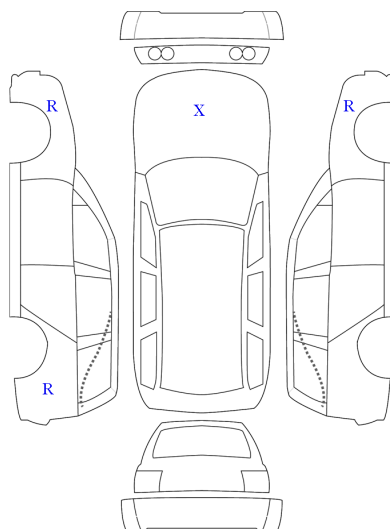
車體外觀圖

本車引擎號碼無異常。

本車車身號碼無異常。

本車輛無泡水跡象。

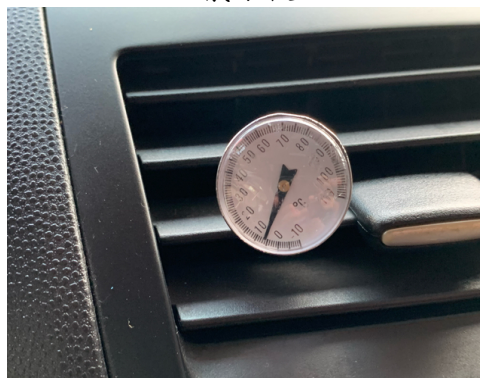
空調溫度

| 5. 前空調風速開關各段風速 | 正常 | 6. 前空調冷氣作動中央出風口溫度 | 7°C |
