認證編號 CPF0902325A046

## 車輛資料 Vehicle Information

## 車輛認證總結報告 Vehicle Inspection Findings

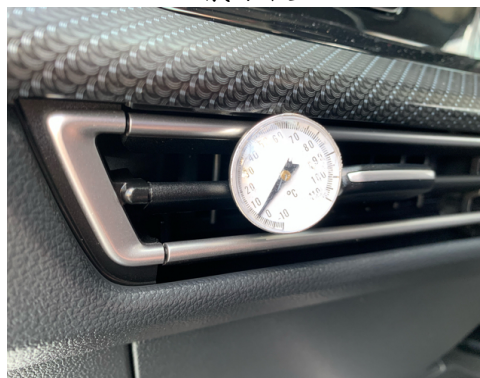
空調溫度

| 5. 前空調風速開關各段風速 | 正常 | 6. 前空調冷氣作動中央出風口溫度 | 7°C |
