認證編號 CPF0902325A049

## 車輛資料 Vehicle Information

## 車輛認證總結報告 Vehicle Inspection Findings

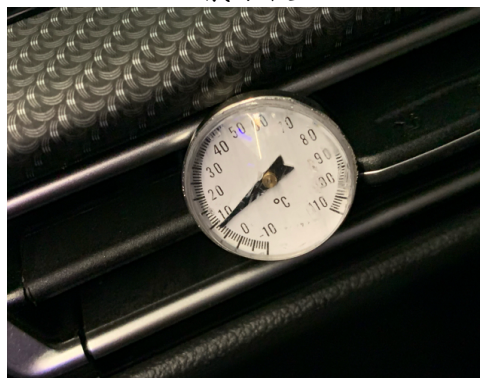
空調溫度

| 5. 前空調風速開關各段風速 | 正常 | 6. 前空調冷氣作動中央出風口溫度 | 7°C |
