認證編號 CPF0902325A057

## 車輛資料 Vehicle Information

| 車型 Model | SUPER FUWIN/金穩發 |

## 車輛認證總結報告 Vehicle Inspection Findings

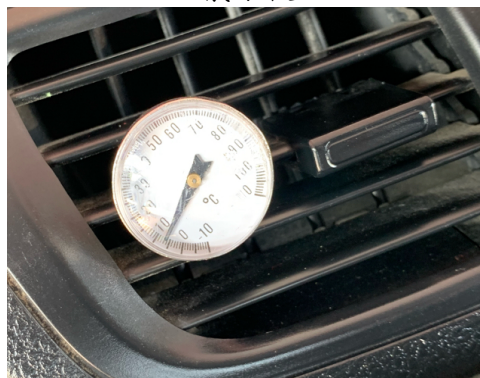
空調溫度

| 5. 前空調風速開關各段風速 | 正常 | 6. 前空調冷氣作動中央出風口溫度 | 9°C |
