認證編號 CPF0902325A060

## 車輛資料 Vehicle Information

## 車輛認證總結報告 Vehicle Inspection Findings

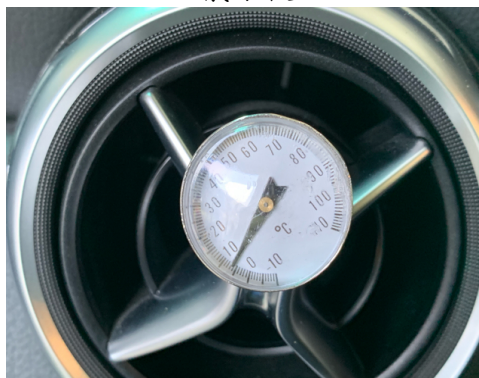
空調溫度

| 5. 前空調風速開關各段風速 | 正常 | 6. 前空調冷氣作動中央出風口溫度 | 7°C |
