# YES 車輛認證書

認證編號 CPF0902325A061

| 廠牌 Make | PEUGEOT |
| 車型 Model | 3008 |

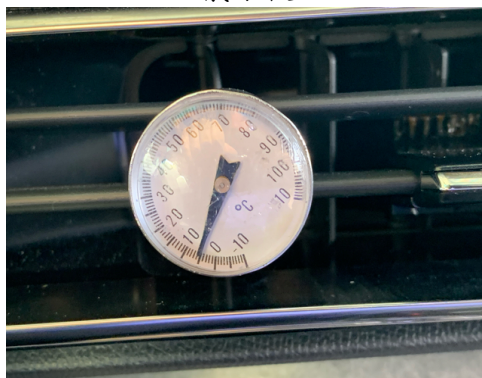
空調溫度

| 5. 前空調風速開關各段風速 | 正常 | 6. 前空調冷氣作動中央出風口溫度 | 7°C |
