認證編號 CPF0902325A062

## 車輛資料 Vehicle Information

## 車輛認證總結報告 Vehicle Inspection Findings

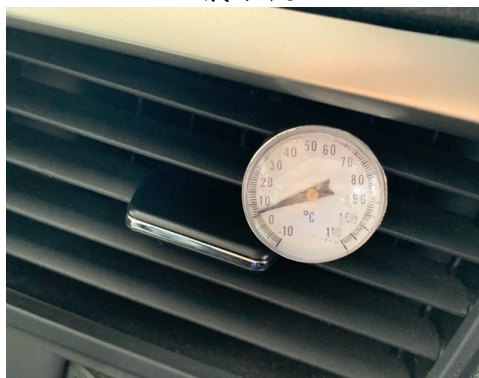
空調溫度

| 5. 前空調風速開關各段風速 | 正常 | 6. 前空調冷氣作動中央出風口溫度 | 7°C |
