# YES 車輛認證書

認證編號 CPF0902325A066

| 車型 Model | COLT PLUS |

## 車輛認證總結報告 Vehicle Inspection Findings

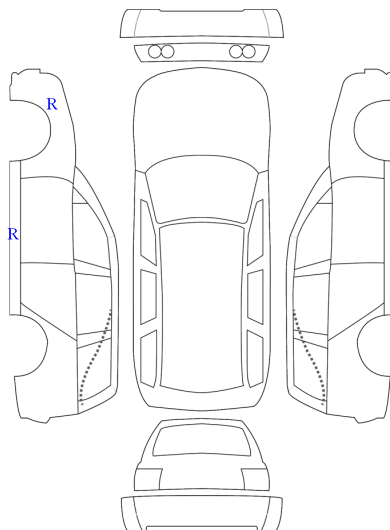
車體外觀圖

本車引擎號碼無異常。

本車車身號碼無異常。

本車輛無泡水跡象。

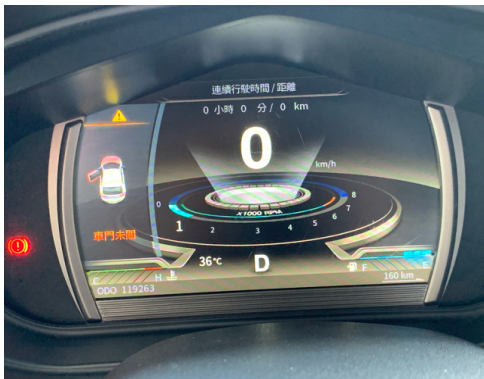
| 現況實車里程 Mileage<br>(僅揭露，不具保證效力) | 119,263 |

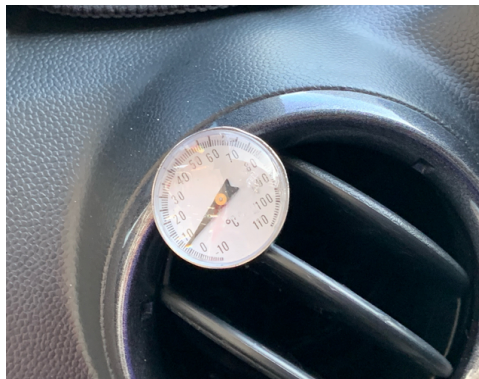
空調溫度

| 5. 前空調風速開關各段風速 | 正常 | 6. 前空調冷氣作動中央出風口溫度 | 7°C |
