認證編號 CPF0902325A071

## 車輛資料 Vehicle Information

## 車輛認證總結報告 Vehicle Inspection Findings

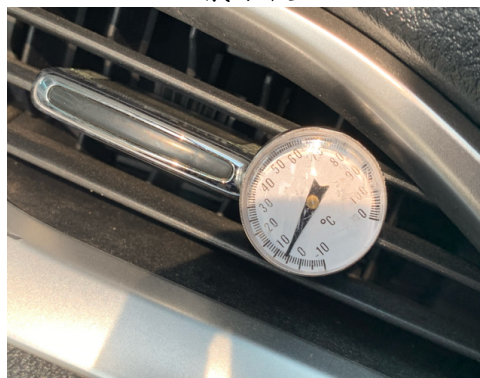
空調溫度

| 5. 前空調風速開關各段風速 | 正常 | 6. 前空調冷氣作動中央出風口溫度 | 7°C |
