# YES 車輛認證書

認證編號 CPF0902325A081

| 車型 Model | ALTIS |
| 年份 Year | 2016/01 |

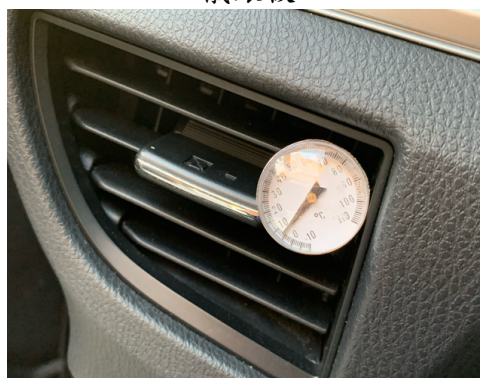
空調溫度

| 5. 前空調風速開關各段風速 | 正常 | 6. 前空調冷氣作動中央出風口溫度 | 7°C |
