認證編號 CPF0902325A084

## 車輛資料 Vehicle Information

| 廠牌 Make | TOYOTA |
| 車型 Model | ALTIS |

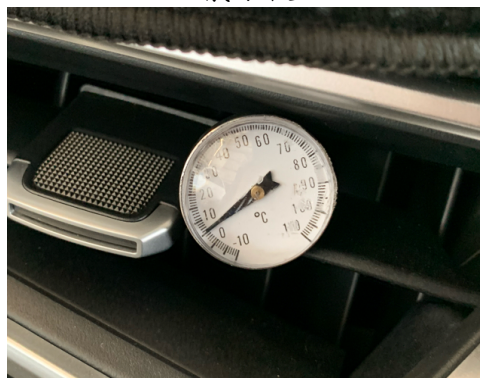
空調溫度

| 1. 檢查室外氣溫 | 35°C | 2. 後空調冷氣作動中央出風口溫度 | 無此項目 |
| 5. 前空調風速開關各段風速 | 正常 | 6. 前空調冷氣作動中央出風口溫度 | 7°C |
