認證編號 CPF0902325A093

## 車輛資料 Vehicle Information

## 車輛認證總結報告 Vehicle Inspection Findings

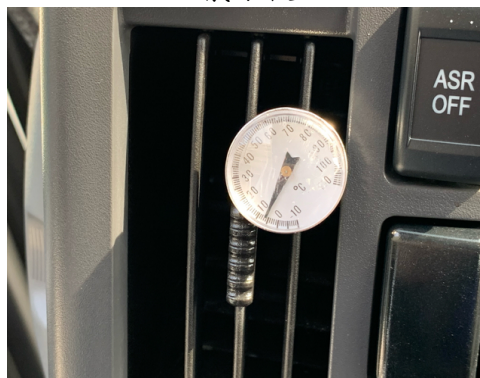
空調溫度

| 5. 前空調風速開關各段風速 | 正常 | 6. 前空調冷氣作動中央出風口溫度 | 7°C |
