# YES 車輛認證書

認證編號 CPF0902325A094

| 車型 Model | ALTIS |
| 年份 Year | 2024/11 |

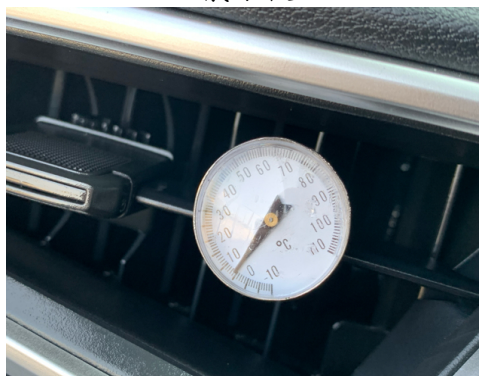
空調溫度

| 5. 前空調風速開關各段風速 | 正常 | 6. 前空調冷氣作動中央出風口溫度 | 7°C |
