認證編號 CPF0902325A098

## 車輛資料 Vehicle Information

## 車輛認證總結報告 Vehicle Inspection Findings

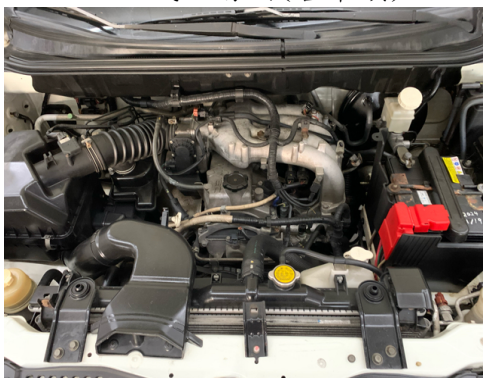
引擎室

| 5. 外觀有無漏油/水跡象 | 異常 | 6. 運轉時有無抖動或異常聲響 | 正常 |

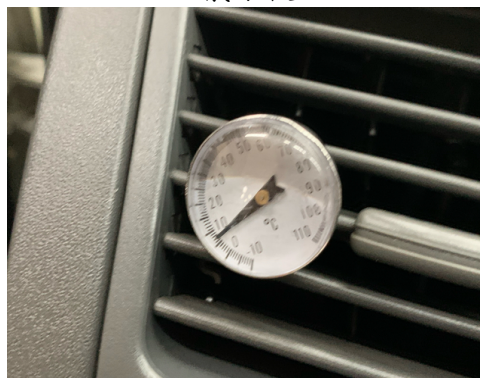
空調溫度

| 5. 前空調風速開關各段風速 | 正常 | 6. 前空調冷氣作動中央出風口溫度 | 7°C |
