# YES 車輛認證書

認證編號 CPF0902325A101

| 廠牌 Make | FORD |
| 車型 Model | Tourneo Connect |

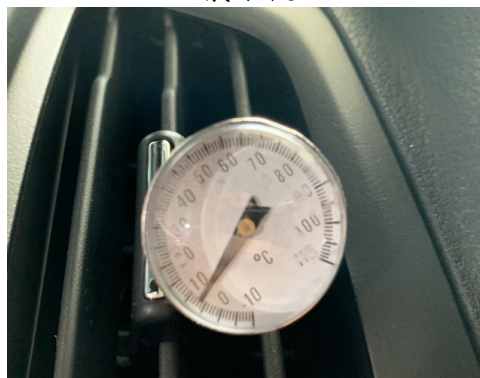
空調溫度

| 5. 前空調風速開關各段風速 | 正常 | 6. 前空調冷氣作動中央出風口溫度 | 7°C |
