認證編號 CPF0902325A105

## 車輛資料 Vehicle Information

## 車輛認證總結報告 Vehicle Inspection Findings

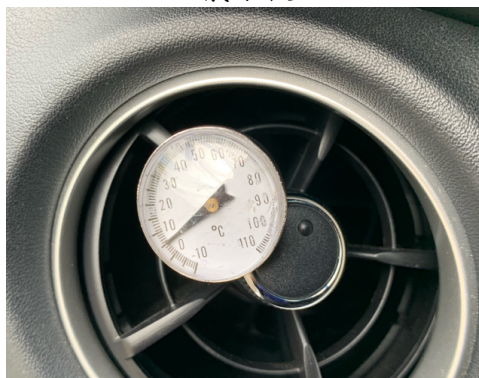
空調溫度

| 5. 前空調風速開關各段風速 | 正常 | 6. 前空調冷氣作動中央出風口溫度 | 7°C |
