認證編號 CPF0902325A122

## 車輛資料 Vehicle Information

## 車輛認證總結報告 Vehicle Inspection Findings

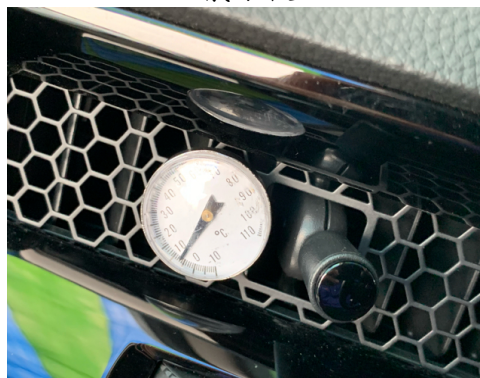
空調溫度

| 5. 前空調風速開關各段風速 | 正常 | 6. 前空調冷氣作動中央出風口溫度 | 7°C |
