認證編號 CPF0902325A139

## 車輛資料 Vehicle Information

## 車輛認證總結報告 Vehicle Inspection Findings

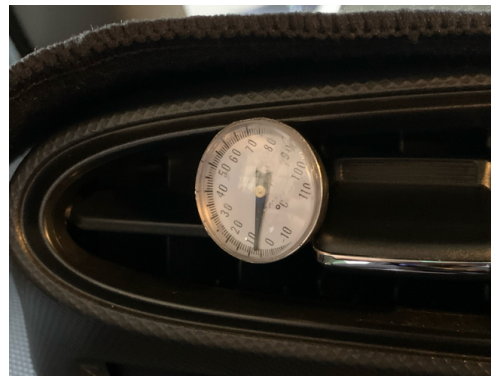
空調溫度
