認證編號 CPF0902325A140

## 車輛資料 Vehicle Information

## 車輛認證總結報告 Vehicle Inspection Findings

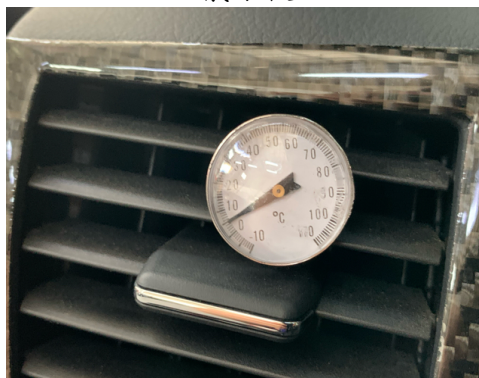
空調溫度

| 5. 前空調風速開關各段風速 | 正常 | 6. 前空調冷氣作動中央出風口溫度 | 7°C |
