認證編號 CPF0902325A144

## 車輛資料 Vehicle Information

## 車輛認證總結報告 Vehicle Inspection Findings

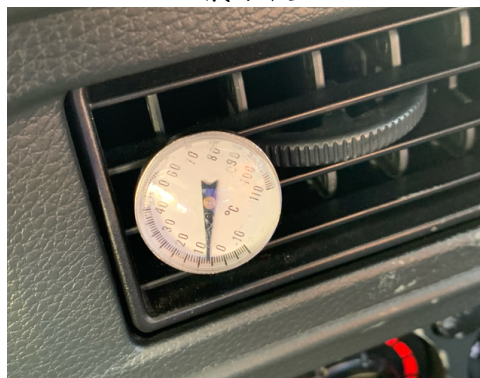
空調溫度

| 5. 前空調風速開關各段風速 | 正常 | 6. 前空調冷氣作動中央出風口溫度 | 9°C |
