# YES 車輛認證書

認證編號 CPF0902325A146

| 車型 Model | DELICA |

## 車輛認證總結報告 Vehicle Inspection Findings

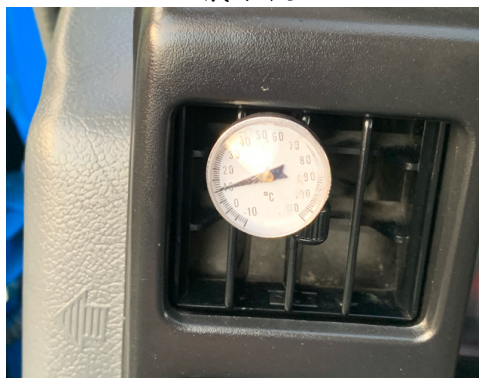
空調溫度

| 5. 前空調風速開關各段風速 | 正常 | 6. 前空調冷氣作動中央出風口溫度 | 7°C |
